PROJET DE REAMENAGEMENT ET
D'ENTRETIEN D'UN OUVRAGE
D'ECHANGE HYDRAULIQUE DURABLE
ENTRE L'ETANG D'URBINU ET LA MER

Commune de Ghisonaccia

Mémoire en réponse à l'avis de la Mission régionale
d'autorité environnementale Corse
en date du 20 juillet 2022 (n°MRAe 2022CORSE/PC4)

Janvier 2023

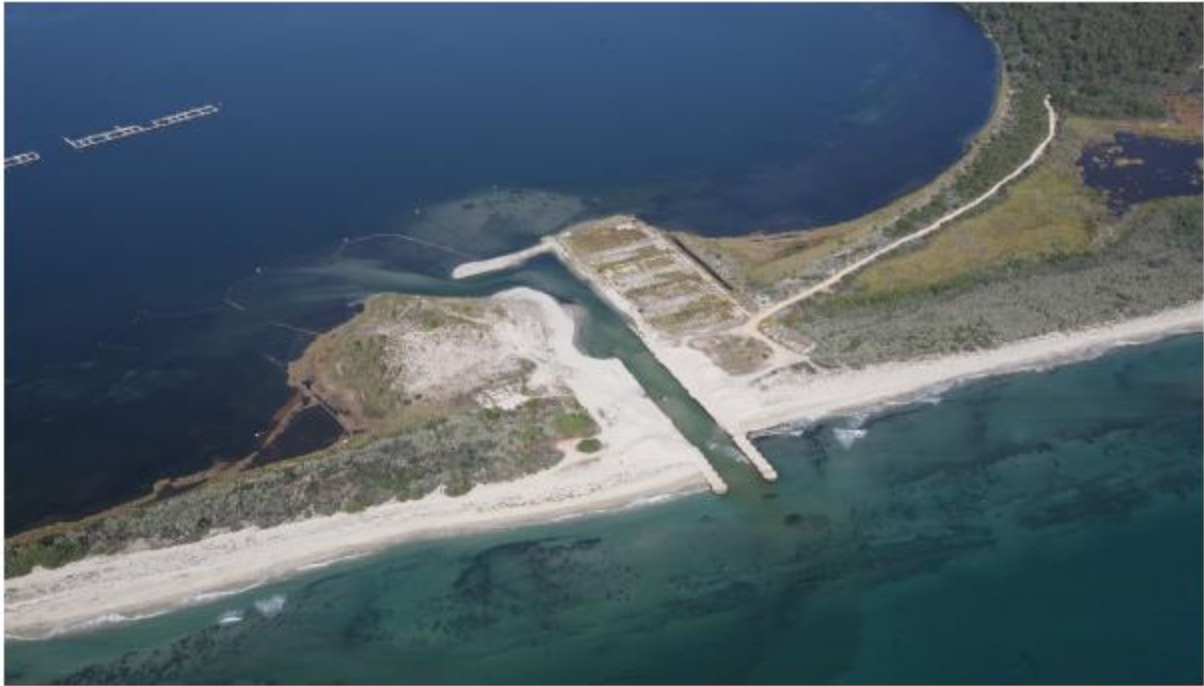
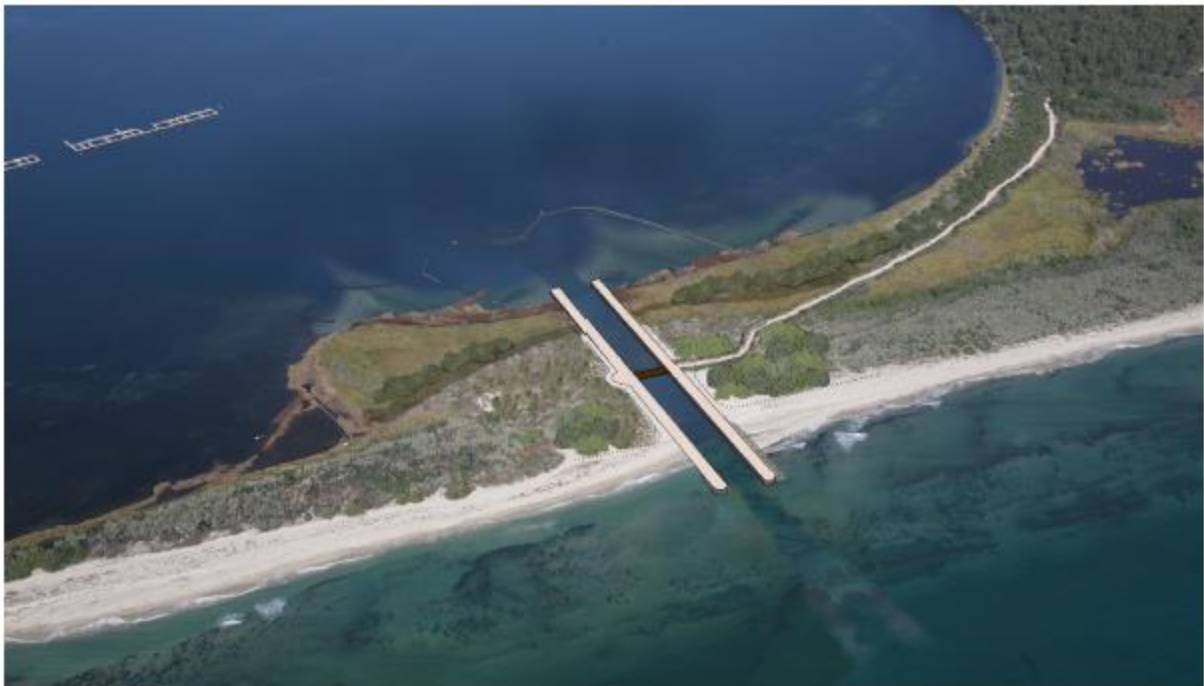
État existant

État projet

Figure 1 : Avant/après vue d'avion au-dessus de la mer. On peut apercevoir la nouvelle bordigue ainsi que la plage rechargée au Nord.

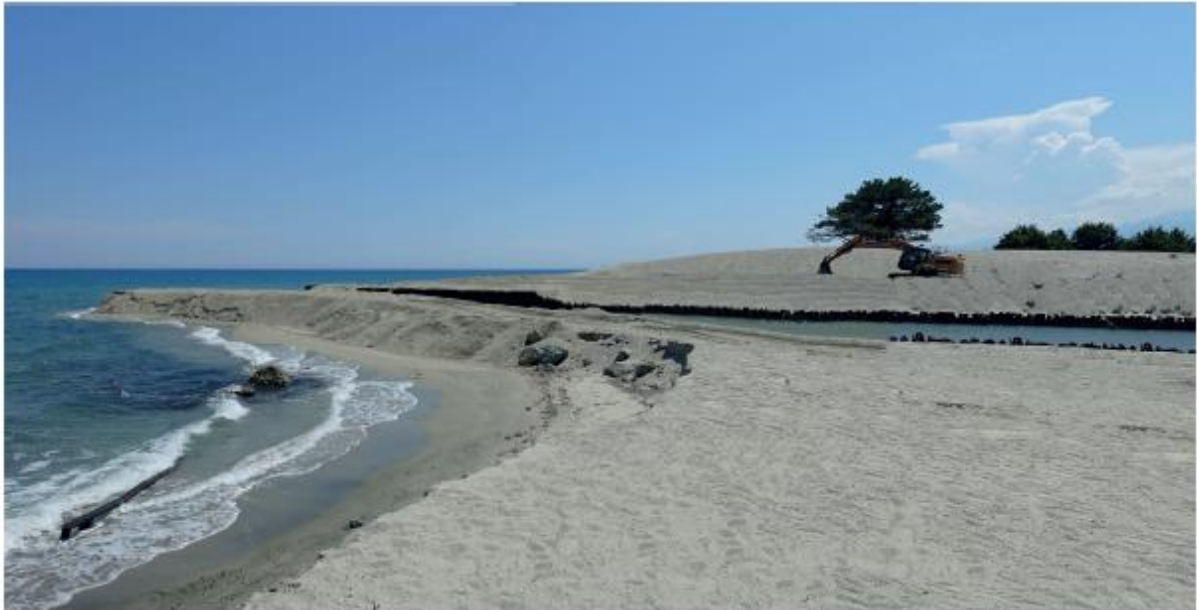
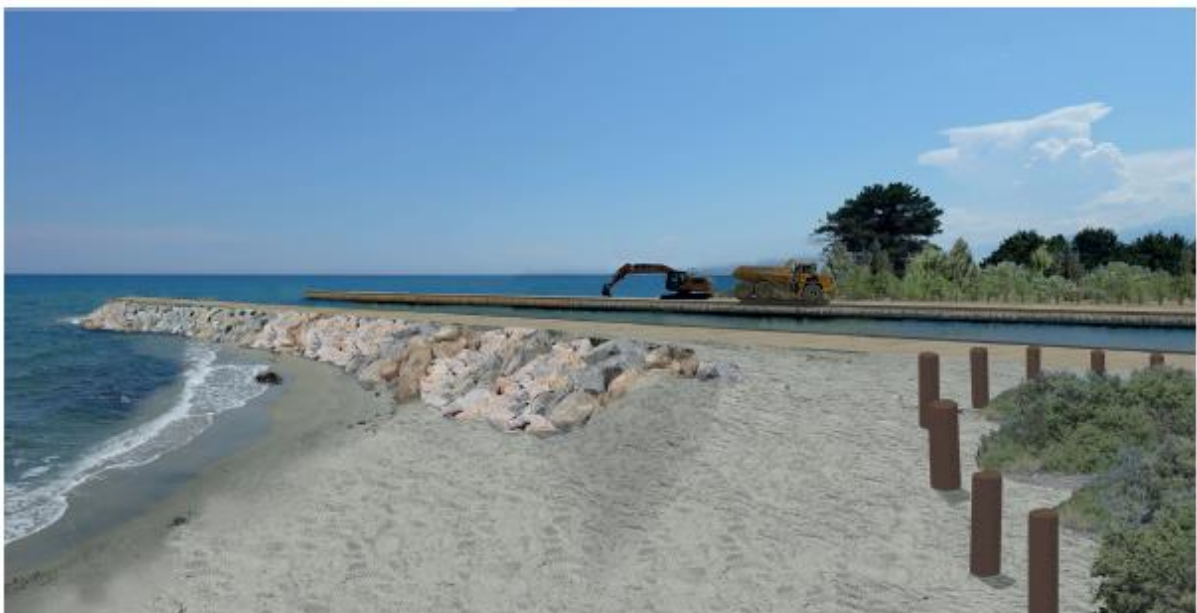
État existant

État projet

Figure 2 : Avant/après depuis la plage au nord en phase exploitation. On peut constater l'évolution prévisible de la plage après rechargement.

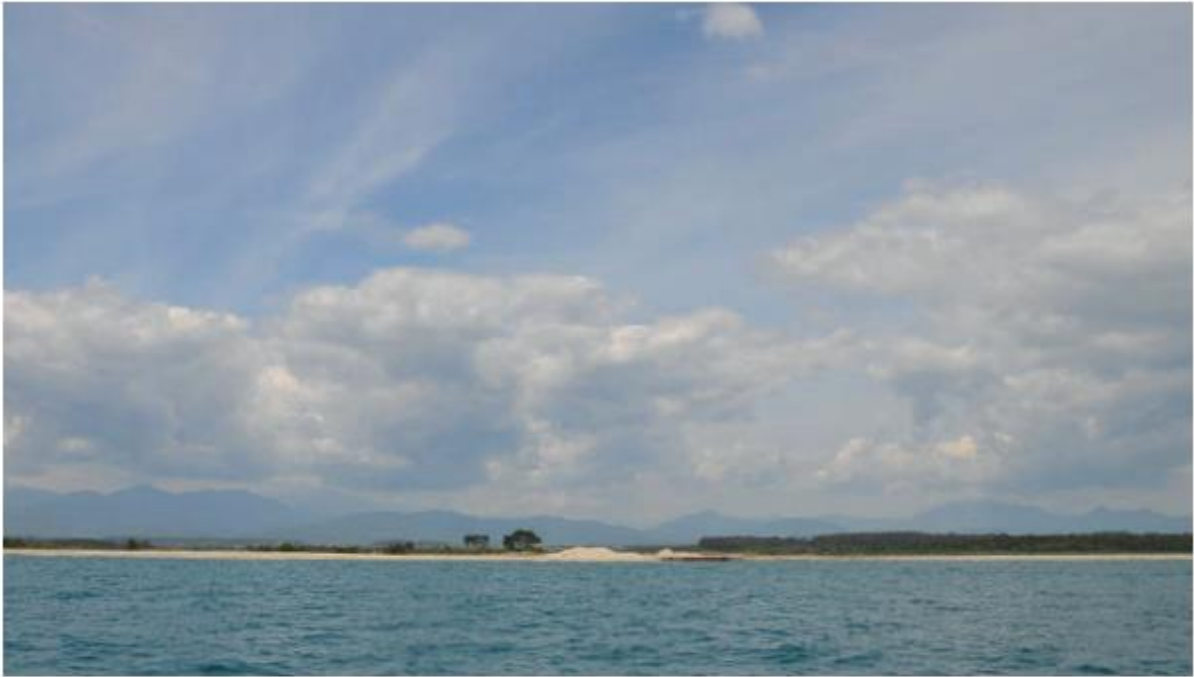
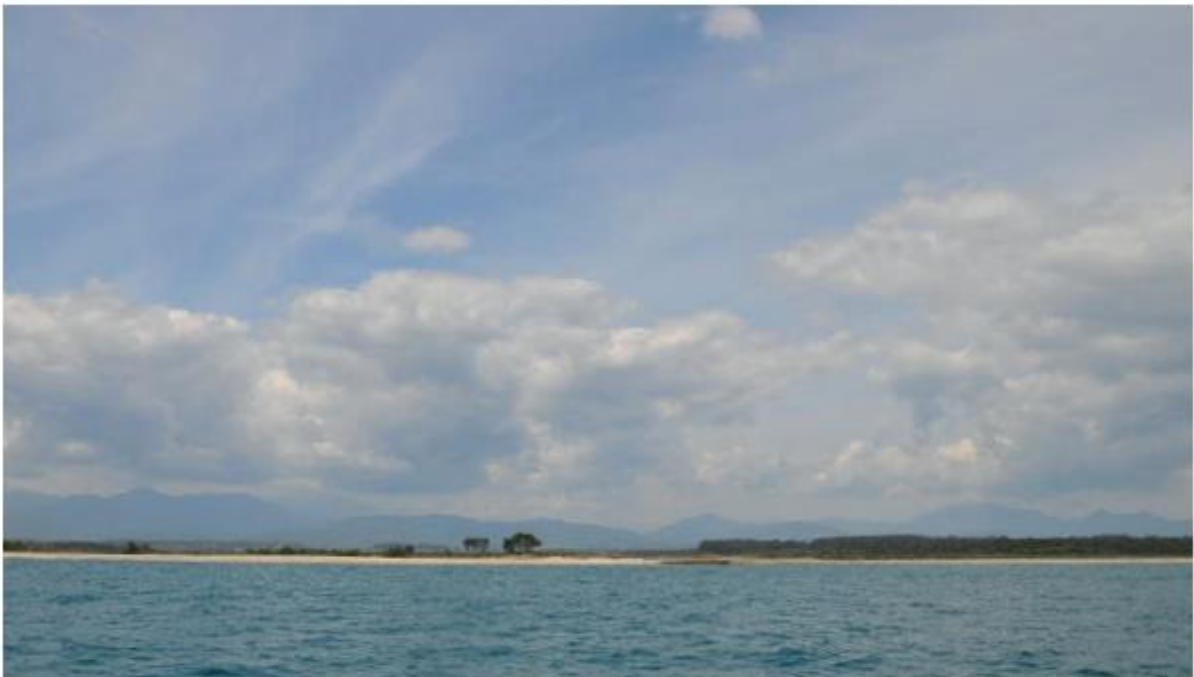
État existant (mission photographique Kaliste Peripli en 2012)

État projet

Figure 3 : Avant/après depuis la mer, d'après l'observatoire photographique du littoral depuis la mer (DREAL 2012). On peut constater la disparition des buttes de sables et le non changement de la plage au nord suite au rechargement.
